美国 Edenville 溃坝事件原因分析与启示

摘要: 梳理了2020年5月发生在美国密歇根州(Michigan)的Edenville大坝溃坝事件的原因, 包括大坝的概况、溃坝的详细过程、溃坝的原因、溃坝造成的后果以及溃坝的后续事件等。同时, 结合我国水库现状, 提出了几点建议, 希望能对水库管理工作提供参考。

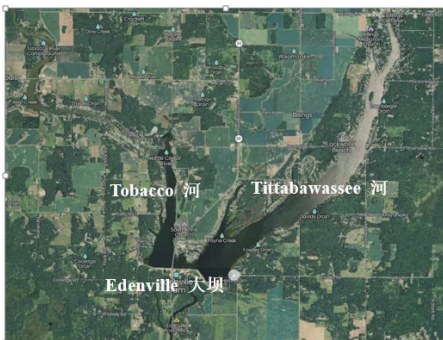
图 1 Edenville 大坝空间位置分布图

Edenville 大坝是 1924 年建成的土坝, 集水面积 2 414 km², 坐落在美国密歇根州中部 Midland 市上游约 34 km 处 Tittabawassee 河和 Tobacco 河的交汇处(图 1, 图片来自 mapcarta.com), 行政区划上刚好位于 Midland 和 Gladwin 两郡之间。大坝总长度超过 2 000 m, 最大坝高 16 m。大坝由两座坝体组成, 一座横跨 Tobacco 河, 另一座横跨 Tittabawassee 河。

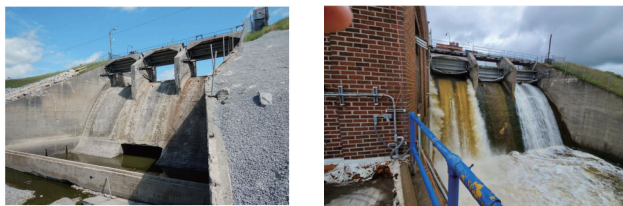
图3 大坝溢洪道

其中, Tobacco 河右坝长 622 m, 左坝长 158 m。Tittabawassee 河右坝长 969 m, 左坝长 259 m, M-30 公路穿库区而过, 具体位置如图 2 所示。两部分坝体各自拥有自己独立的混凝土溢洪道, Tobacco 河溢洪道宽度为 22 m 左右, Tittabawassee 河溢洪道宽度为 36 m 左右^[1], 两处溢洪道均布有 3 孔闸门(图 3)。大坝顶部高程为 208.00 m, 水库的正常蓄水位为 206.00 m, 对应水面面积约 9.3 km², 库容约 4 934 万 m³^[2]。为了纪念大坝建设者 Frank Wixom, 水库的库区被称为 Wixom 湖, 水库蓄水后, Wixom 湖成为当地很受欢迎的一个划船和钓鱼地点。

(a)Tobacco溢洪道^[1]

(b)Tittabawassee溢洪道^[2]

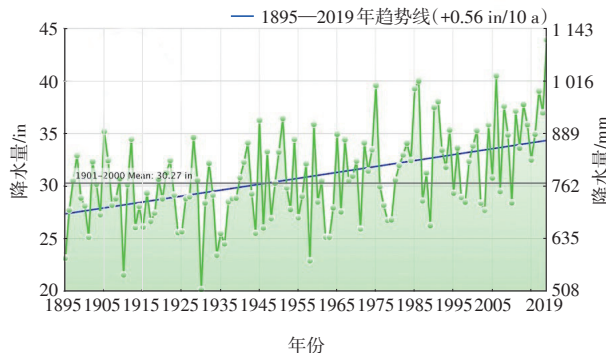
图5 密歇根州南部半岛中部年降水量变化过程

据该地区降雨统计资料显示,该地区的总降水量呈明显的增加趋势,年平均降水量已从20世纪初的约710 mm增加到现在的889 mm,具体过程如图5所示(图片来自NOAA/NCEI)。全球气候变暖的趋势已是不争的事实,除了年平均降水量增加外,极端强降雨事件也频频发生。本次发生在密歇根州南部半岛中部地区的强降雨事件引发的洪水量级达到了500年一遇的标准,洪水短时间集中入库

导致库水位急剧升高,诱发了坝体溃决。
